## 城北减河和潮白河（向阳闸－河南村橡胶坝）生态修复工程

项目位置：城北减河和潮白河（向阳闸－河南村橡胶坝）

项目规模：生物调控示范区12.5万m<sup>2</sup>；人工快速渗滤水体净化技术示范工程20处；河道强化型缓冲带水质工程1.05万m<sup>2</sup>

竣工时间：2008年9月

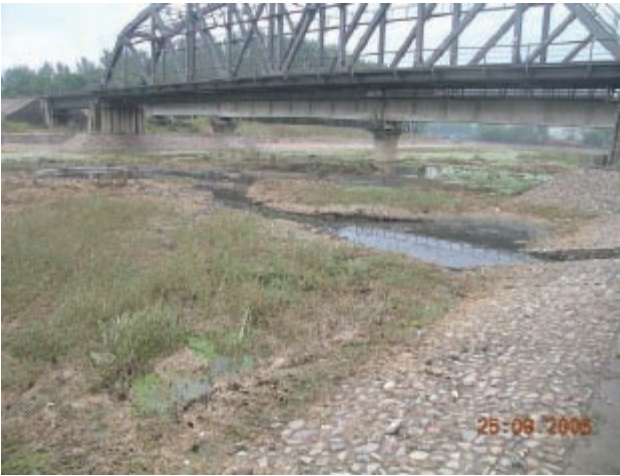
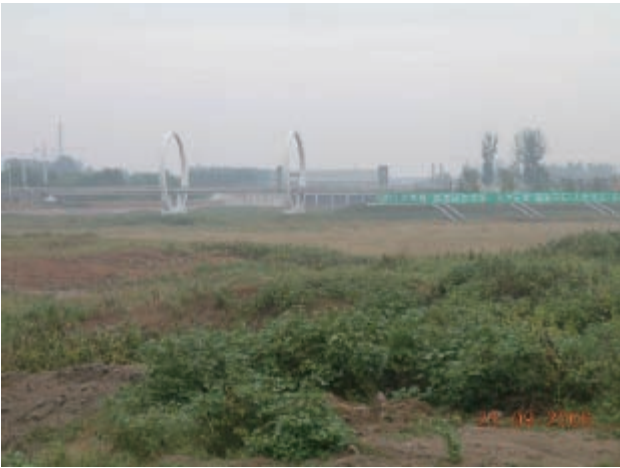
图2 “引温济潮”工程来水前城北减河河道状况

城北减河10年一遇设计洪峰流量为49m<sup>3</sup>/s，因近几年连续干旱，目前河道内来水量很少。此外，部分河道底泥淤积严重，最深处近5m。

图2为引温济潮工程建成补水前城北减河河道状况。

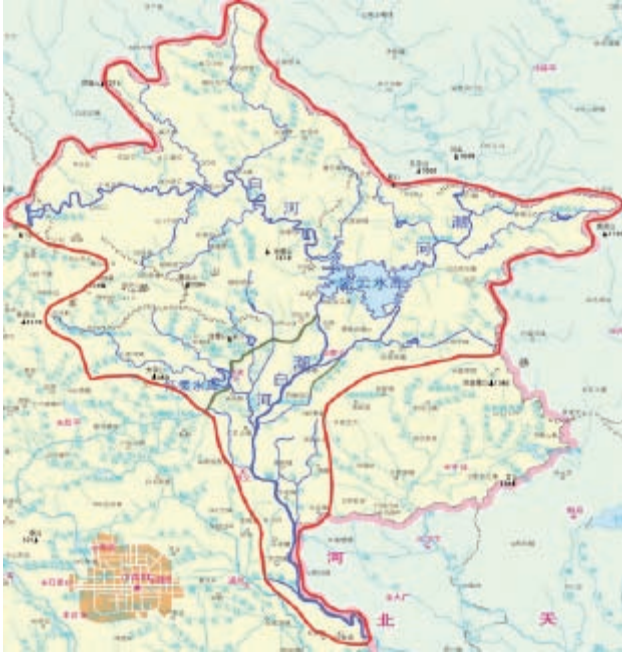
图1 北京段潮白河流域主要水系分布图

潮白河是北京境内第二大河流，流经密云、怀柔、顺义、通州四区县，上游主要支流为潮河和白河，汇流入密云水库，水库以下两河于密云县河槽村附近汇合，始称潮白河。北京境内干流全长83.5km，流域面积5688km<sup>2</sup>，北京境内潮白河流域图见图1。

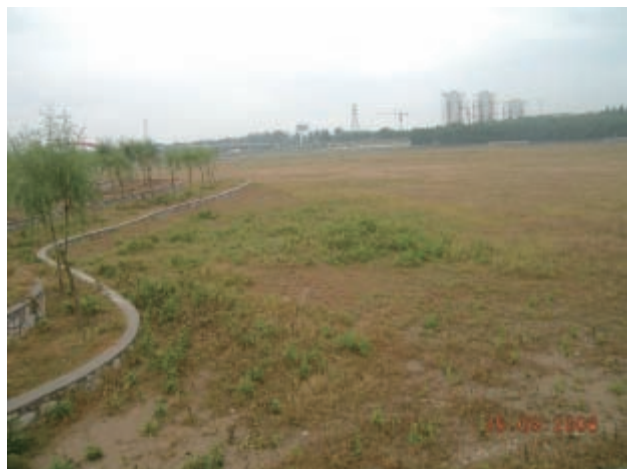
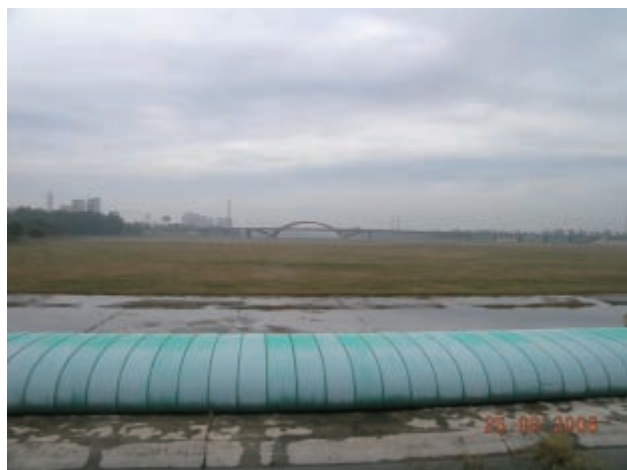
图3 “引温济潮”工程来水前潮白河河道状况

潮白河在密云、怀柔附近出山口下游形成冲洪积扇地形，进入顺义牛栏山段已属平原河流，河床滩地宽阔。向阳闸—河南村橡胶坝河段长约7.3km。因连续干旱，向阳闸至河南村橡胶坝河段自1999年开始至2008年一直断流，河道内仅有少量蓄水。由于河道干涸，无序开采砂石资源导致石沙盗采严重，河道内坑坑洼洼，杂草密集丛生，垃圾成堆。

图3为引温济潮工程建成补水前潮白河河道状况。

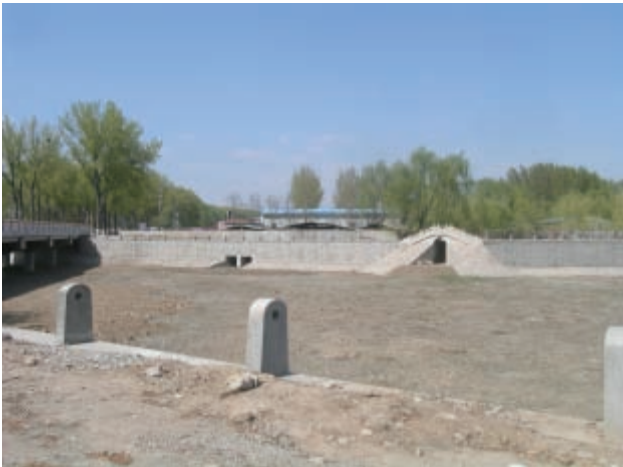
图5 2007年城北减河草桥段（东西向）

城北减河生物调控净化工程第一区位于草桥—京承铁路桥之间。2007年9月前，该河段河道干枯，河道底质为泥底，两岸及底部岸边2m左右均为水泥护砌（图7和8）。由河段地形图分析可知，该河段底部高程较高，蓄水后水位较浅，有利于河道中部水生植物的恢复；同时，根据对潮白河流域的历史状况调查，减河草桥段在断流前曾经生长过水生植物。鉴于上述原因，确定城北减河草桥段为生物调控示范工程建设的区域之一，具体实施范围为草桥以下至京承铁路桥，全长2.8km，总面积约50000m<sup>2</sup>。

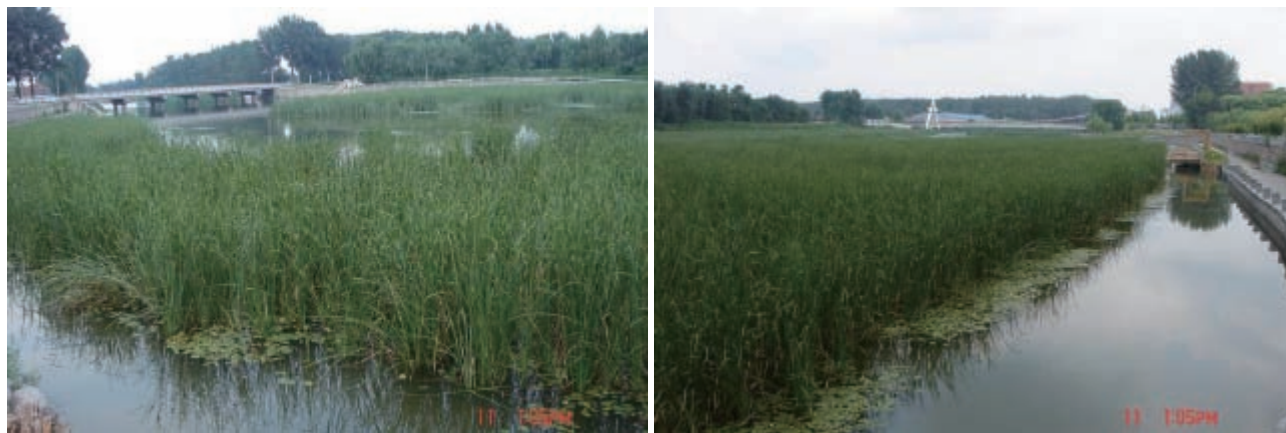
该区域示范工程于2008年5月开始建设，主要建设内容包括种植香蒲200000株，种植金鱼藻500000株。2008年6月~11月，该示范区香蒲生长正常，且香蒲密度逐渐增加，生长面积逐步扩大（见图7），香蒲区周边还出现荇菜等浮叶植物。2008年金鱼藻生长状态一般，在铁路桥附近可见少量金鱼藻。

图7 城北减河生物调控第一区(草桥－京承铁路桥)植物生长状况（2008年9月）

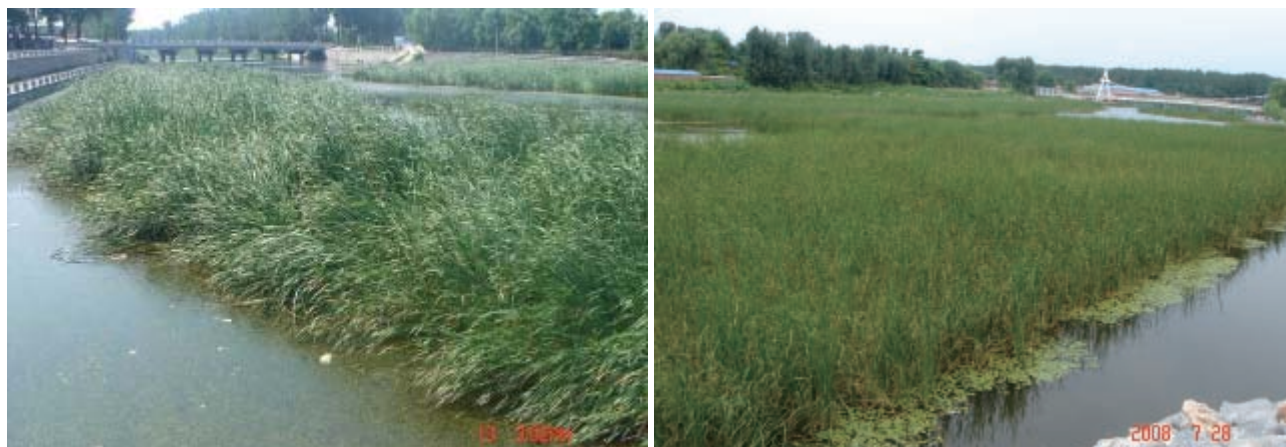
2008年冬季对城北减河第一区的香蒲等挺水植物进行了适度的收割，2009年该区域水生植物重新萌发并生长繁茂（见图8）。与2008年相比，沉水植物生长明显增加，草桥－京承铁路桥一带的金鱼藻、小茨藻等沉水植物大量生长，该区域的透明度大幅增加，水质得到明显改善。

图8 城北减河生物调控第一区(草桥－京承铁路桥)植物生长状况（2009年7月）

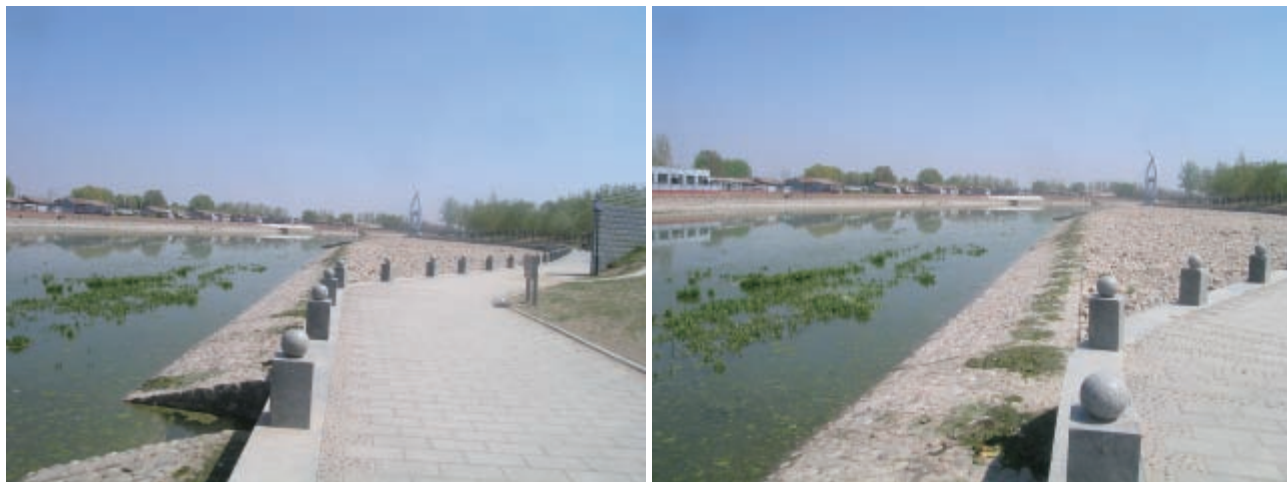
图9 2007年城北减河双兴桥段（南向）

城北减河生物调控净化工程第二区位于双兴桥下游右岸，该区域是河岸边的大片较高的滩地（图9），相对河底而言，该区域高程较高，其水位适于种植水生植物。由于该区域底部全部为大块砾石，无法种植挺水和沉水植物；若将砾石全部移走，又存在难以机械施工、手工作业工程量过大的问题。因此，本示范工程将该区域确定为荷花种植区，移走部分砾石，剩余部分砾石改造成荷花的围隔，在每个砾石围隔内种植荷花，既减少了砾石搬运的工作量，又可以控制荷花生长区域。

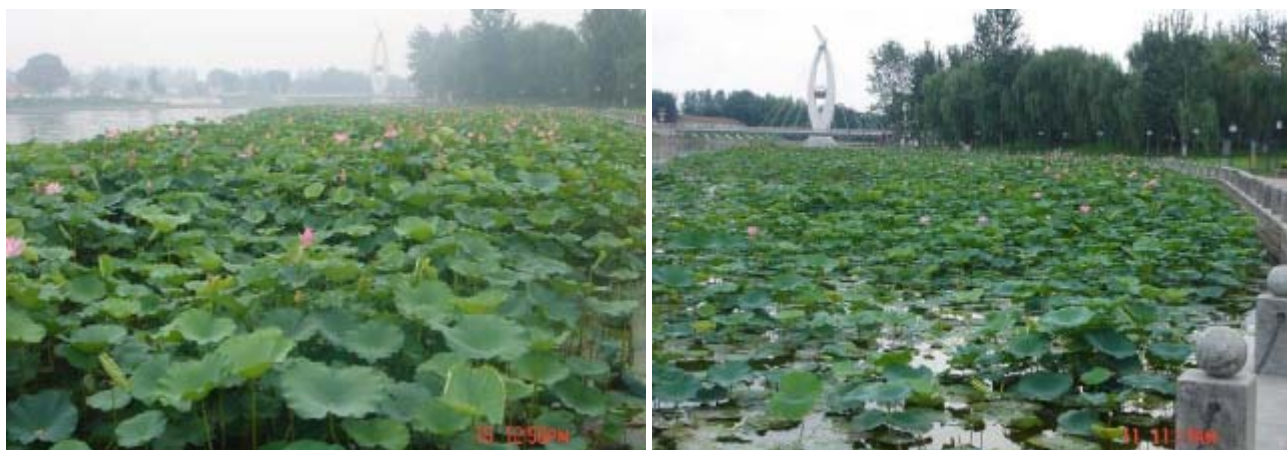
城北减河生物调控净化工程第二区建成后，该区域生态景观发生明显改变（图10），这一区域成为城北减河上休闲娱乐的重要场所。大面积的荷花在改善景观的同时，也发挥着水质净化、改善生态环境的作用。

图10 2008年和2009双兴桥的水生植物状况（左图为2008年，右图为2009年）

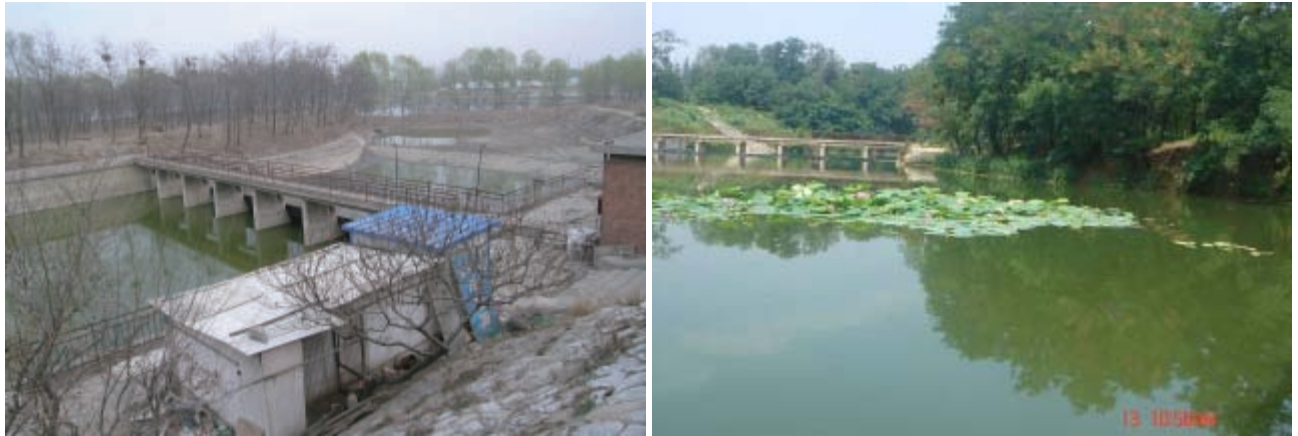
图11 植物塘一区原貌和建成后效果

植物塘一区位于河道右岸堤内，河南村橡胶坝上游，由两个串联的小型鱼塘改造而成，总面积8000m<sup>2</sup>。由于该区域位于河南村橡胶坝右岸的缓流区，极易成为水华藻类聚集地，因此必须在此区域建立示范工程，通过植物净化作用和局部水体流动措施，控制水华的发生。

植物塘一区采用自流进水、推流出水的进出水方式，将河水通过自流引入水塘中，在塘尾设潜水推流器，将水抽出，回到河道，使水体在水塘内形成流动，从而与河道内水体形成循环，潜水推流器推流量为360m<sup>3</sup>/h。坑塘周边浅水区种植水生植物水葱、苦草、鸢尾、慈姑、荷花等7个品种，种植面积3355m<sup>2</sup>，种植株数8720株。

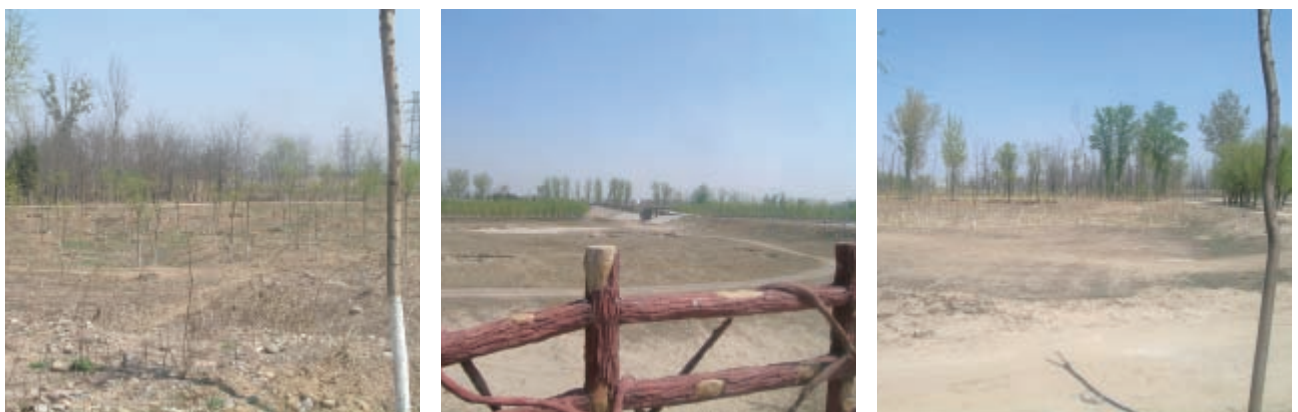
植物塘二区示范工程位于潮白河左岸堤内，俸伯桥至彩虹桥之间，由三个废弃的坑塘改造而成（原状见图12），总面积60000m<sup>2</sup>。由于该示范区整体面积过大，为保障示范工程附近交通，将1号塘和2号塘完全连通，保留2号塘和3号塘间的堤路，2号和3号塘之间的水体流通过堤路下安装的推流器完成。

图12 植物塘二区3个池塘原貌（从左至右分别为1号塘、2号塘和3号塘）

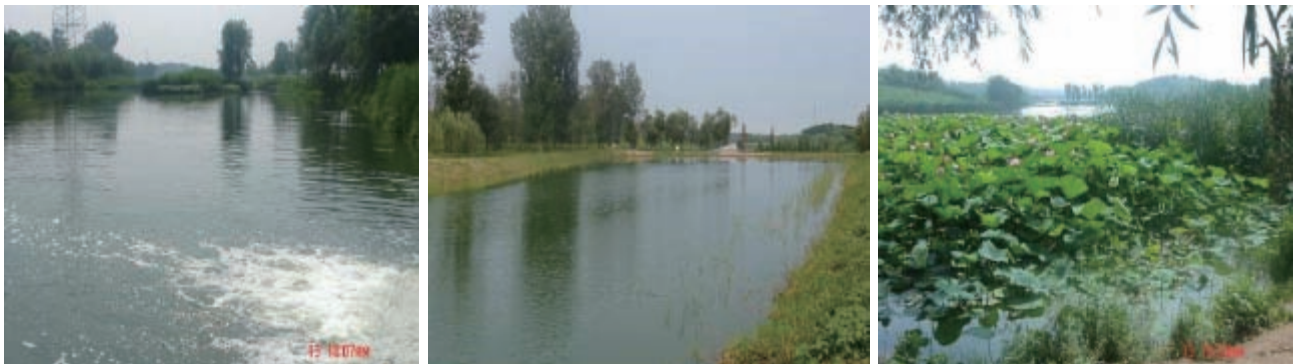
示范工程采用提水进、自流出的进出水方式，进水口位于潮白河，通过2台提水水泵提水进入植物塘，每台水泵流量为400m<sup>3</sup>/h。水流流经1号和2号塘后，通过堤路下安装的推流器进入3号塘。出水口位于3号塘的两个桥下，桥下设立铅丝石笼以保证植物塘水位。植物塘二区共种植茭草、苦草、慈姑、黄菖蒲、水葱、千屈菜、香蒲、芦苇、狐尾藻、荷花等水生植物13种，共计22425m<sup>2</sup>，88140株（图13）。

图13 植物塘二区3个池塘水生植物状况（从左至右分别为1号塘、2号塘和3号塘）

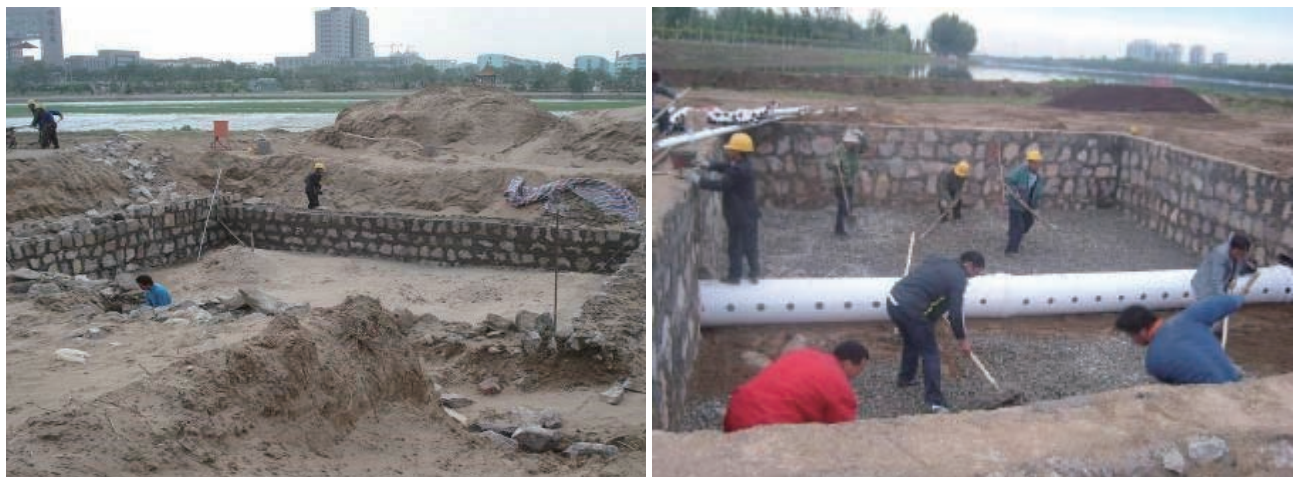
图14 渗滤井建设状况

在向阳闸至河南村橡胶坝段两岸布置人工滤井16眼，其中左岸9眼，右岸7眼。单井出水量200~300m<sup>3</sup>/h（根据各井水位的变化而不同）。人工滤井为钢筋混凝土结构，井直径2.0m，高度在3.5~4.5m之间，井内布置潜水泵；滤床长10m，宽7.5m，高1.6m，外围结构为浆砌石，滤床内铺直径75mm的滤水管，滤水管与直径500mm的收集管连接，把收集的水汇集到滤井，提水引向来水上游200m处，其中出水口2个，滤水管及收集管均为UPVC塑料管。人工滤床填料直径从0.5至32mm，主滤层为砾石、粗砂和铁矿砂。

工程内容包括土方开挖、滤床墙体砌筑、安装集水管及滤水管、装铺填料、安装井筒、安装电气设备等。该工程于2008年4月开始建设，2008年7月工程完工（图14~15）。由于目前潮白河土坝—向阳闸的河道难以维持正常水位，因此布置在该区域的渗滤井暂未正常运行；土坝—河南村橡胶坝河岸边的滤井均运行正常。

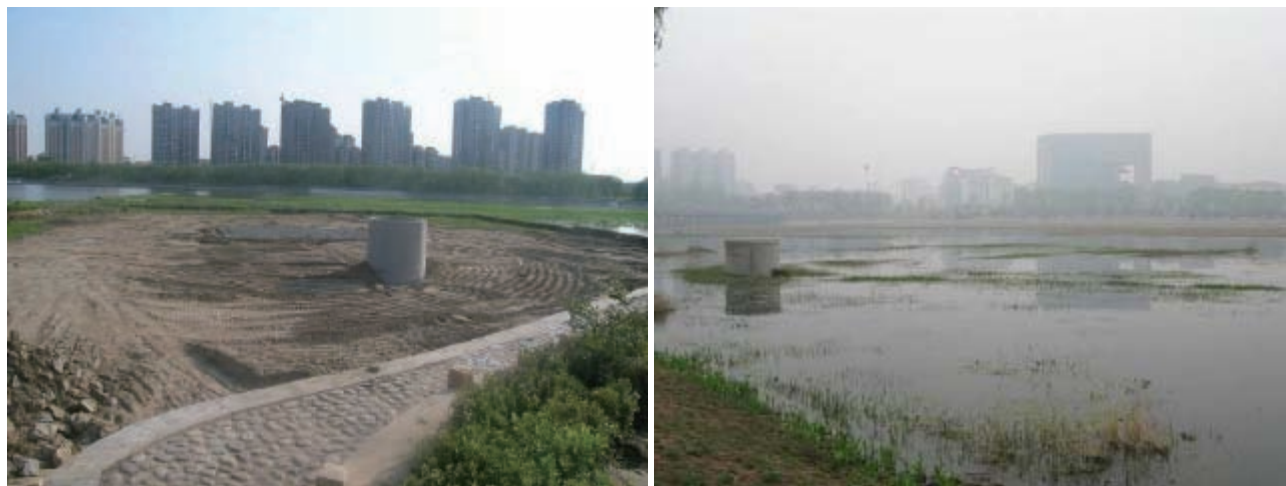
图15 建成后的渗滤井

人工滤井循环净化示范工程不仅可以通过人工快速渗滤技术进行水质改善，还能通过水泵的作用使一定范围的水体发生循环流动，对于潮白河水质改善具有明显效果。

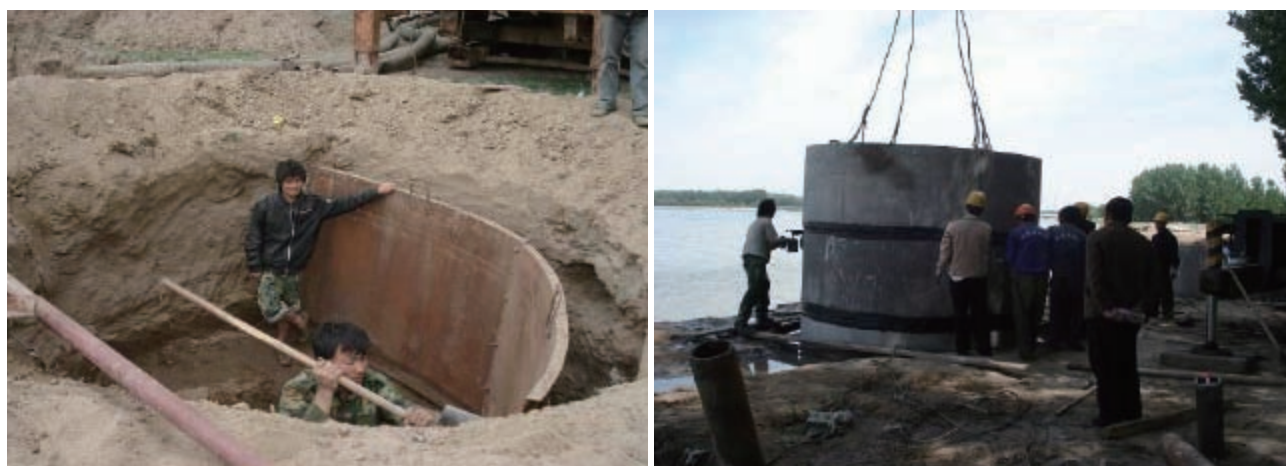
图16 辐射井建设状况

辐射井示范工程布置在俸伯桥至河南村橡胶坝之间，河道左右岸各布置2眼。辐射井的竖井深12m，井内布置潜水泵。滤水管在竖井周围分散布置，通过滤水管收集到的过滤后的浅层地下水集中到辐射井内，每根滤水管长20~30m。由于河道上层含水层为细砂及粉细砂，为增大出水量，水平布置成两层共16个水平孔。在右岸的1号、2号辐射井出水量60m<sup>3</sup>/h、在左岸的3号、4号辐射井出水量100m<sup>3</sup>/h。

该示范工程于2008年6月开始建设（图16），2008年9月工程完工并运行（图17）。工程内容包括制井管、浇注护筒、制作泥浆、钻孔、安装竖井、管外回填、安装水平井管等。

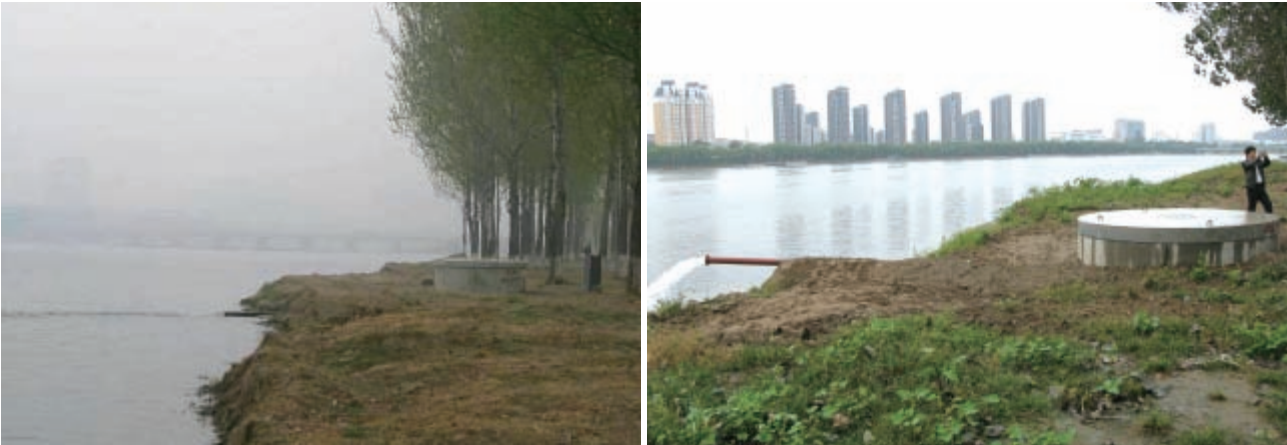
图17 建成后运行中的辐射井

辐射井技术用于河道水质改善和富营养化控制，是一种积极有效的新型技术手段。由于辐射井出水为浅层地下水，其水质指标显著优于普通的补水水源，此外地下水水温较低，在进入河道水体时可获得增加水体流动、降低污染物浓度和降低水温等三种效果，对于夏季河道水体富营养化的防治效果显著。

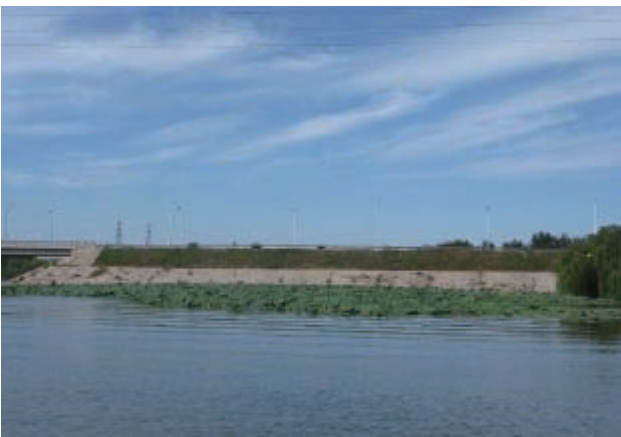
图18 缓冲带种植的荷花

本课题的河道强化型缓冲带水质净化示范工程位于潮白河的左岸，紧邻河南村橡胶坝，面积10500m<sup>2</sup>，种植荷花、干屈菜、水葱等水生及湿生植物5个品种，种植植物38660株。

河道强化型缓冲带水质净化技术是利用陆地和水域之间的过渡带，构建净化设施，人工调控其生态系统结构，构建或恢复受到破坏的或退化的生态系统，使其得到恢复和重新发展，并有益于水环境质量和生态功能的改善。该技术与景观建设相结合，可以达到改善水质、修复生态和美化景观的多重效果。针对河南村橡胶坝附近水域水面宽阔、水体流动性差的特点，在岸边构建强化型缓冲净化带，充分利用水生植物的吸收功能对该区域水质进行净化，改善水质，保证此处水域的水体质量。同时工程设计考虑景观效果，通过与景观建设相结合，构建优美的河岸景观。

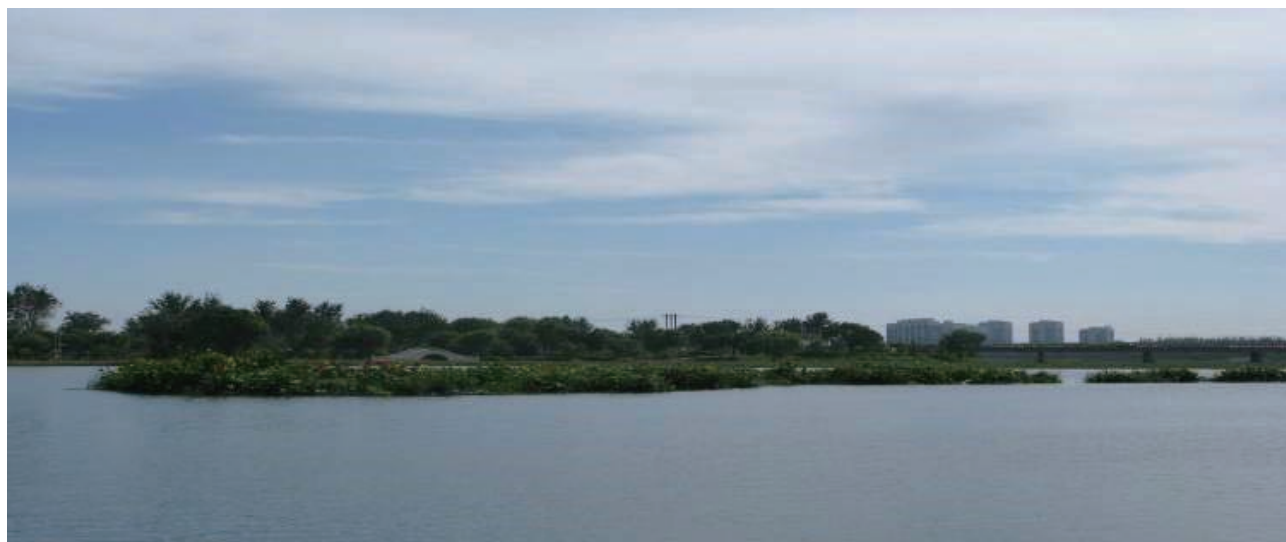
生物浮床示范工程在城北减河布置900m<sup>2</sup>，在潮白河布置2570m<sup>2</sup>。城北减河生物浮床主要布置在：双兴桥下游石滩地北侧，面积200m<sup>2</sup>；减河闸上游河岸两侧，面积300m<sup>2</sup>；城北减河与潮白河交汇处减河公园一侧，面积约400m<sup>2</sup>。潮白河生物浮床主要布置在：俸伯桥上游公园一侧，面积270m<sup>2</sup>；城北减河与潮白河交汇处河道中间（图20），面积1500m<sup>2</sup>；俸伯桥至潮白河桥公园一侧，面积500m<sup>2</sup>；河南村橡胶坝水域东南侧，面积400m<sup>2</sup>。

图20 城北减河与潮白河交汇处的人工浮床

人工浮床技术示范工程采用定植筐进行组装，单组浮床种植面积为40m<sup>2</sup>，浮床组合成六角形、长方形、三角形等不同形状，浮床植物选用干屈菜、水葱、旱伞草、美人蕉等观叶或观花的植物。

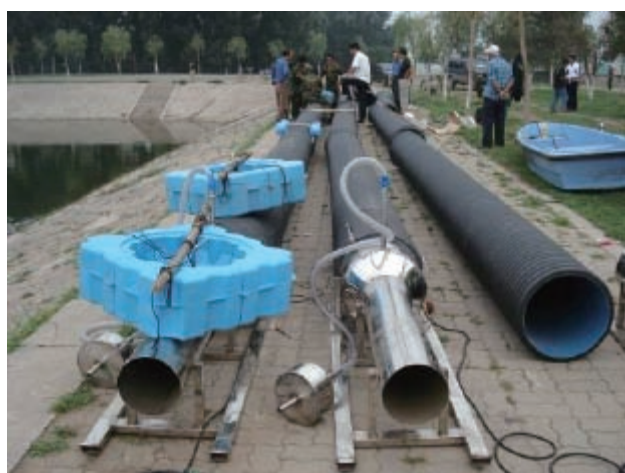
推流曝气机采用北京城市河湖常用的专利技术产品QSTL2-1.5-S304，设备包括潜水电机、引气系统、推流叶片、导流管和防护罩。潜水电机输出轴的外端连接中空的导气管，轴与导气管间由导气辐板连接，导气管外侧装有推流叶片，空气由引气管引入气室，通过导气管进入水体，推流叶片推动水体通过导流管使水体向前流动。

图21 在岸边组装推流曝气机
