## 中德合作小型水体生态修复（延庆下水沟）

项目位置：延庆区珍珠泉乡下水沟

项目规模：6.15km

竣工时间：2012年

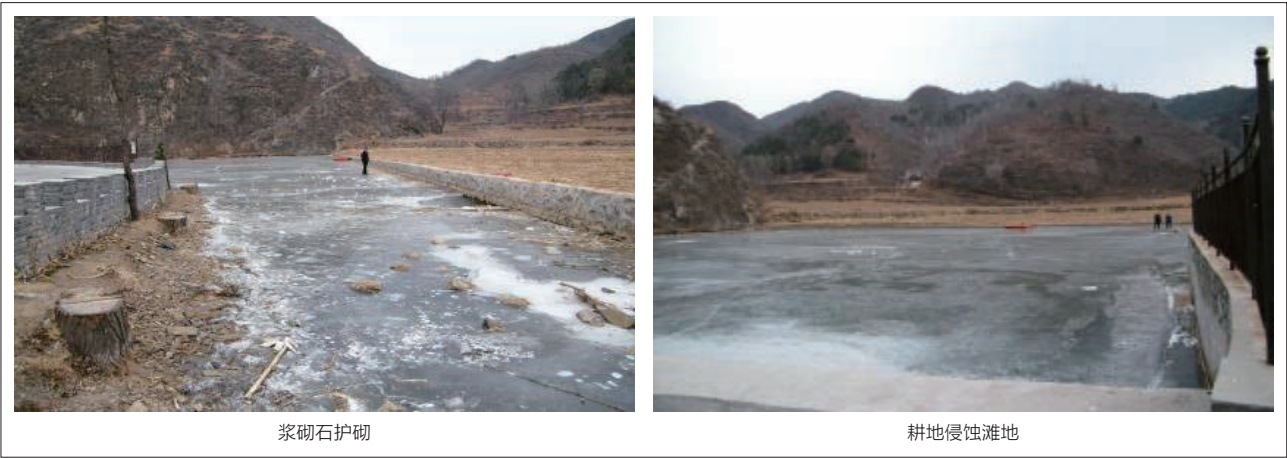
图3 下花楼塘坝现状

以下花楼塘坝为例，该塘坝现状水塘最深处达到7m，在上水沟小流域中具有滞洪功能，早期具有湿地景观。由于近年降雨量减少，滩地被侵占、周边村民开垦为耕地，库滨自然形态和生态功能受到影响。

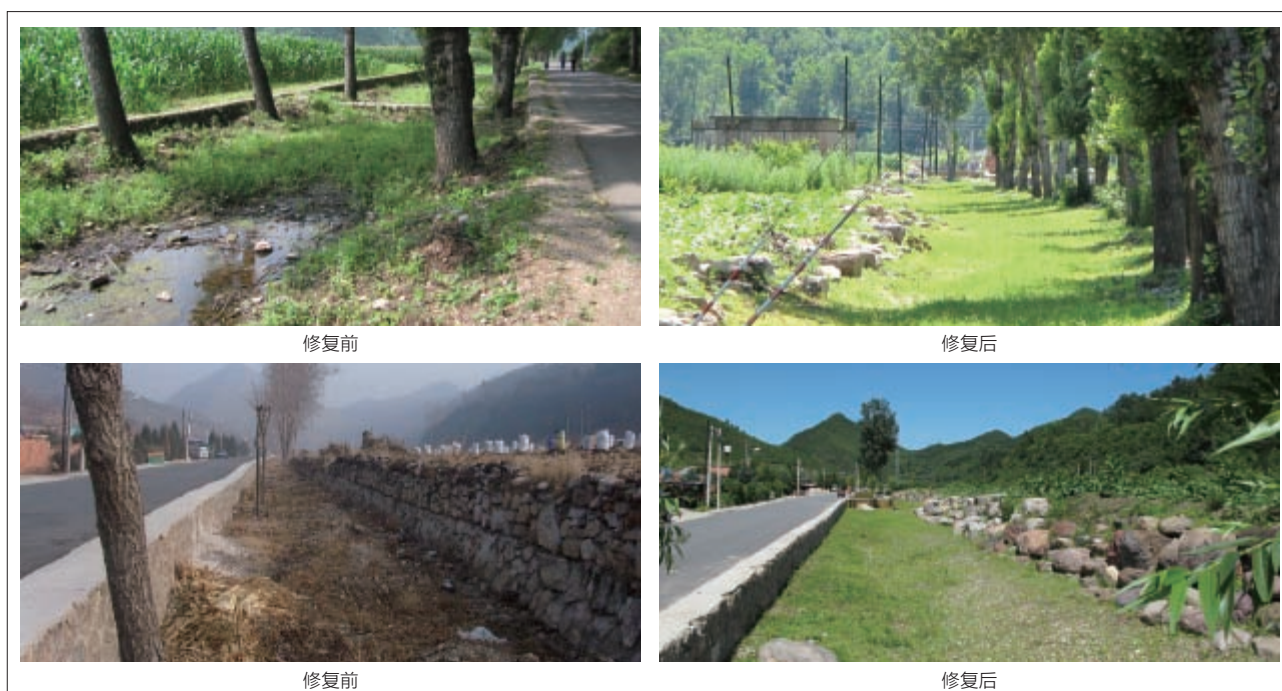
图6 河堤改移、修复横向连通性

针对下花楼村沟道束窄、防洪空间不足并呈现渠道化等问题，拆除干砌石护地坝，河堤后移，岸坡蜿蜒自然，自然石护坡，石块大小适宜，互相咬合摆放。修复后的沟道横向连通性提高，并拓展了防洪空间，提高水文地貌等级。

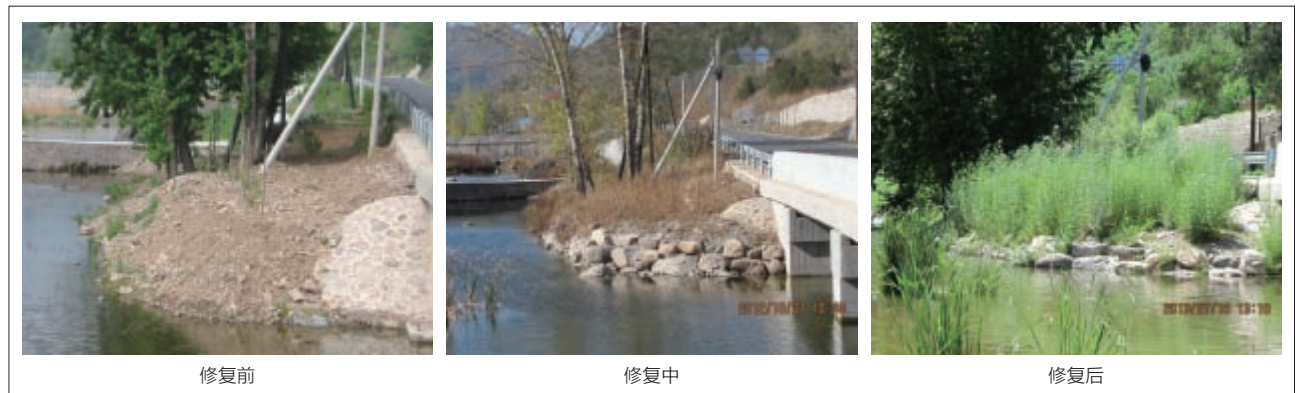
图7 沟道堤脚生境改善、修复横向连通性

针对下水沟河道出口与菜食河交汇处局部边坡坡度较大、裸露并有明显土壤侵蚀和冲刷等问题，采用坡脚码石、坡上种草的措施控制土壤侵蚀并自然修复小生境，码石措施要求石块大小适宜，互相咬合摆放。

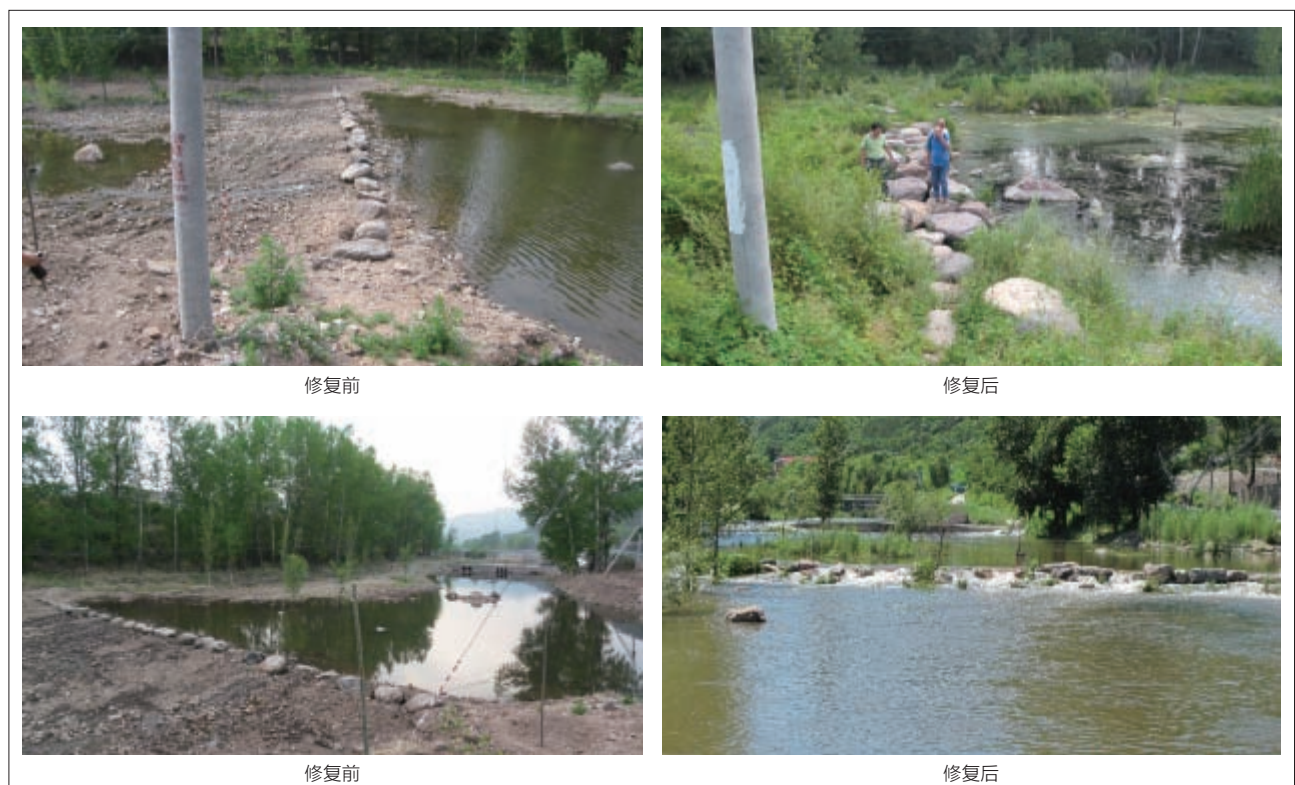
图8 散水坝改造、修复纵向连续性

针对下水沟主沟道出口与菜食河交汇处的散水坝没有基础、与左右岸没有衔接、抗冲能力低等问题，对其进行改造和修复。选择尺寸大的自然石，上下摆放2层自然石，其中一层埋在河床下；增加散水坝宽度，左右摆放2~3块自然石；增加散水坝的长度，与左右两岸相连；自然石之间互相咬合，摆放要平稳。该措施提高了散水坝稳定性，促进了坝体周围区域的生境多样性，以生态的方式提高了河道纵向连续性。

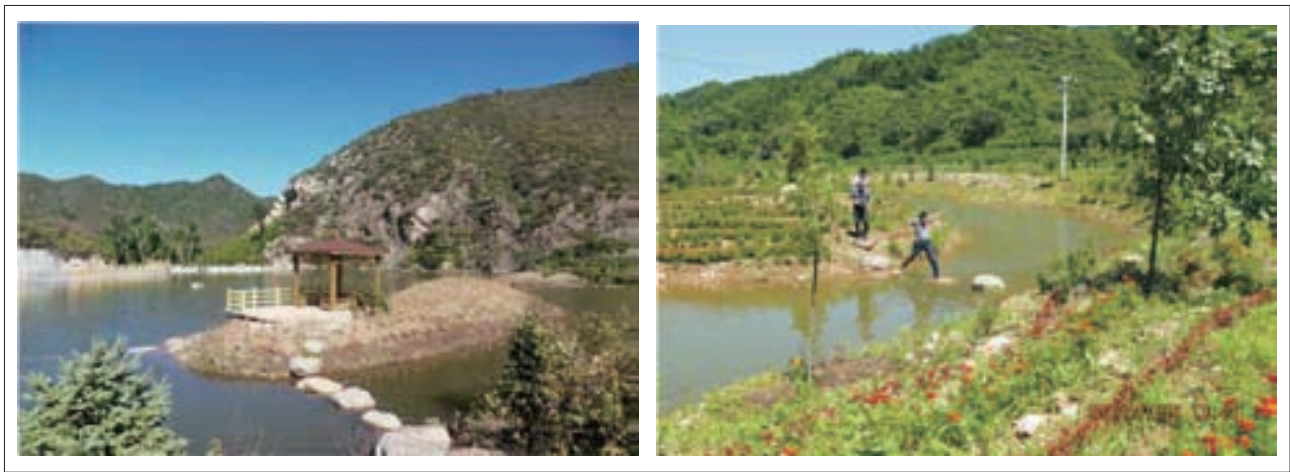
图9 汀步

布设汀步、亭廊等休闲亲水措施，使得河流小水位时可供游人安全休闲娱乐，且有专人管理、安全提示等配套设施。

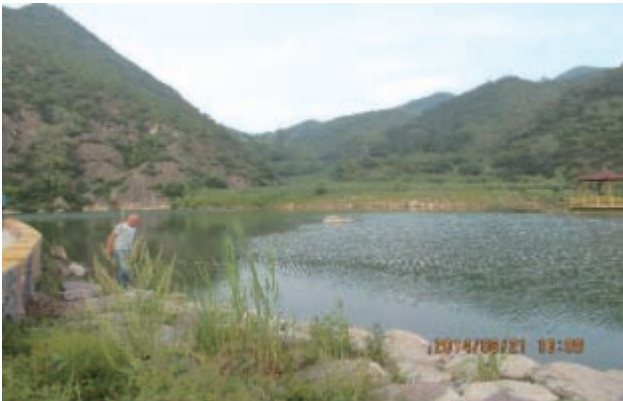
图10 修复后的下水沟

通过对上水沟小流域开展沟道生态修复工程，增强了沟道行洪能力，促进了沟道连通性，并改善生境条件，对提高沟道生物多样性、改善生态功能创造了条件。工程完成一年后，工程区植被物种由13种提升到17种，多样性指数由1.34提高到1.50，水文地貌等级由Ⅲ级提升至Ⅱ级，生态修复效果明显。
