北京大学燕园后湖整治工程

项目位置：北京大学燕园后湖

项目规模：25257平方米

竣工时间：2014年6月30日

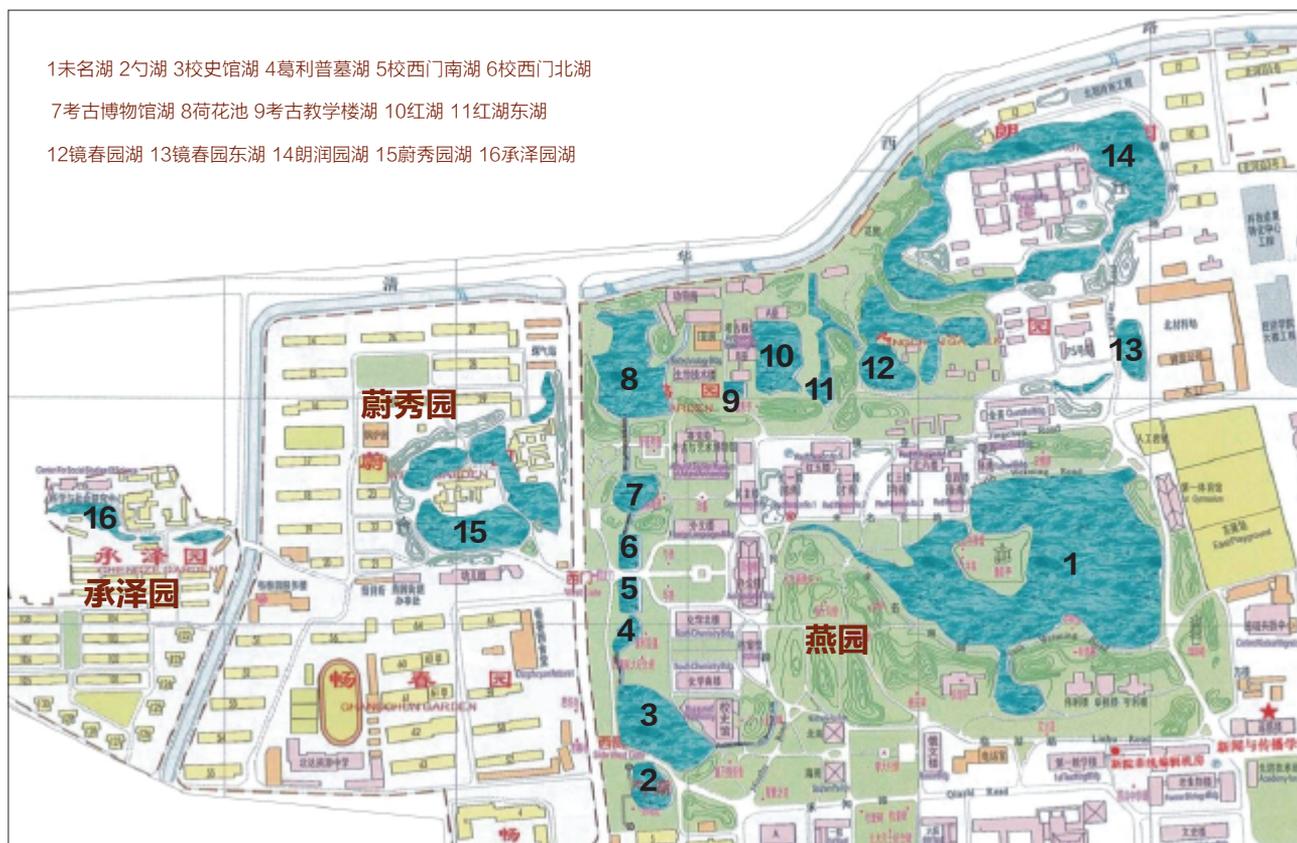
图1 北京大学校园景观水系

北京大学校园景观水系现存共有大小湖区16个（图1），分别是位于燕园的未名湖、勺湖、校史馆湖、葛利普墓湖、校西门南湖、校西门北湖、考古博物馆湖、荷花池、考古教学楼湖、红湖、红湖东湖、镜春园湖、镜春园东湖、朗润园湖，以及位于蔚秀园和承泽园的两个湖。各湖泊的面积和体积见表1。

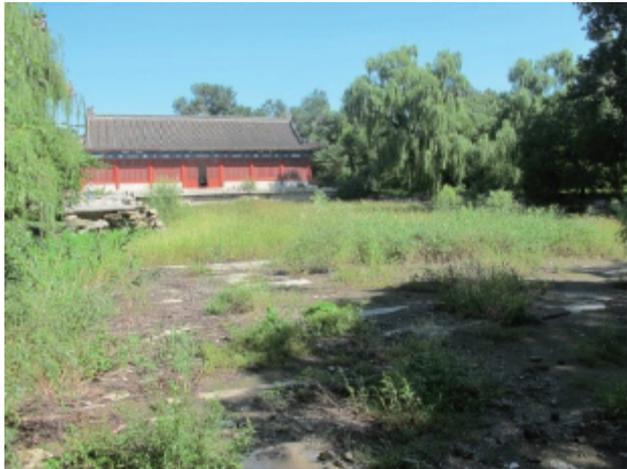
图2 干涸的红湖（2013年9月）

2013年后湖水系中的朗润园湖、镜春园湖和红湖等湖泊无水而杂草丛生（图2和图3），鸣鹤园湖仅有几处洼地留有水面且长满芦苇，各湖泊之间的连通沟渠、暗涵也因长年不用而逐渐淤塞。

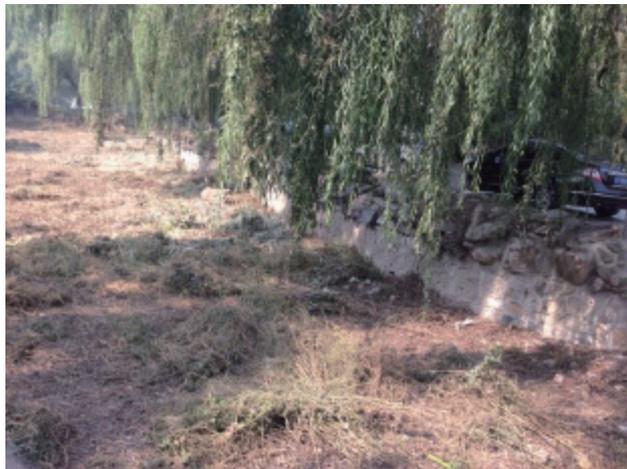
图3 干涸的朗润湖（2013年10月）

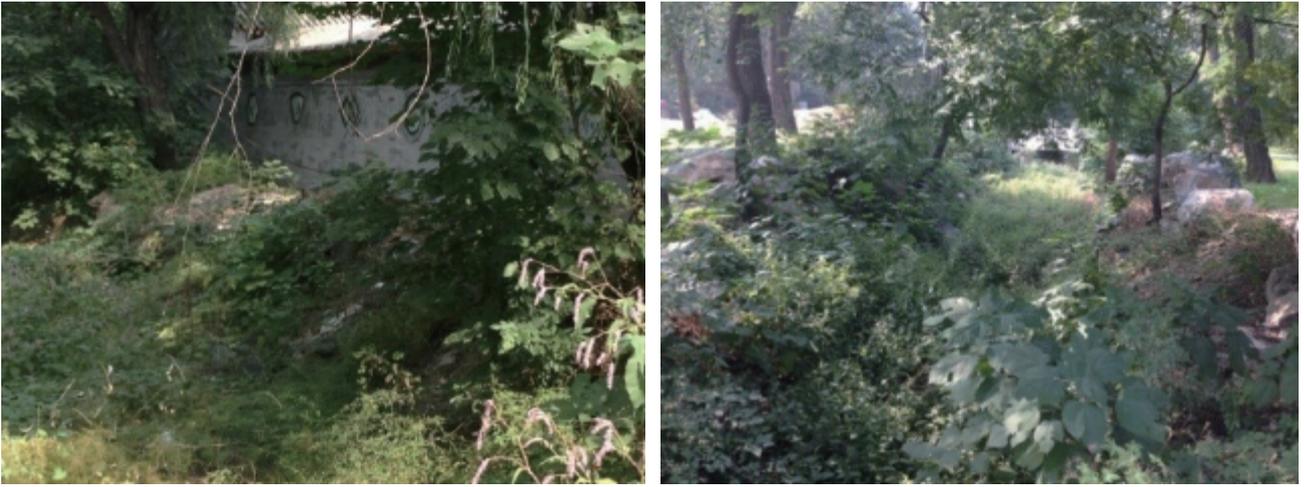
图4 坍塌的护岸（左：连通渠道；右：朗润园湖）

多年的缺水干涸导致朗润园湖、镜春园湖等后湖水系湖区长满杂草，水体失去原有蓄水功能后，难以进行维护管理。要恢复水系的基本功能，亟需对受损的堤岸、护坡进行维护整治。

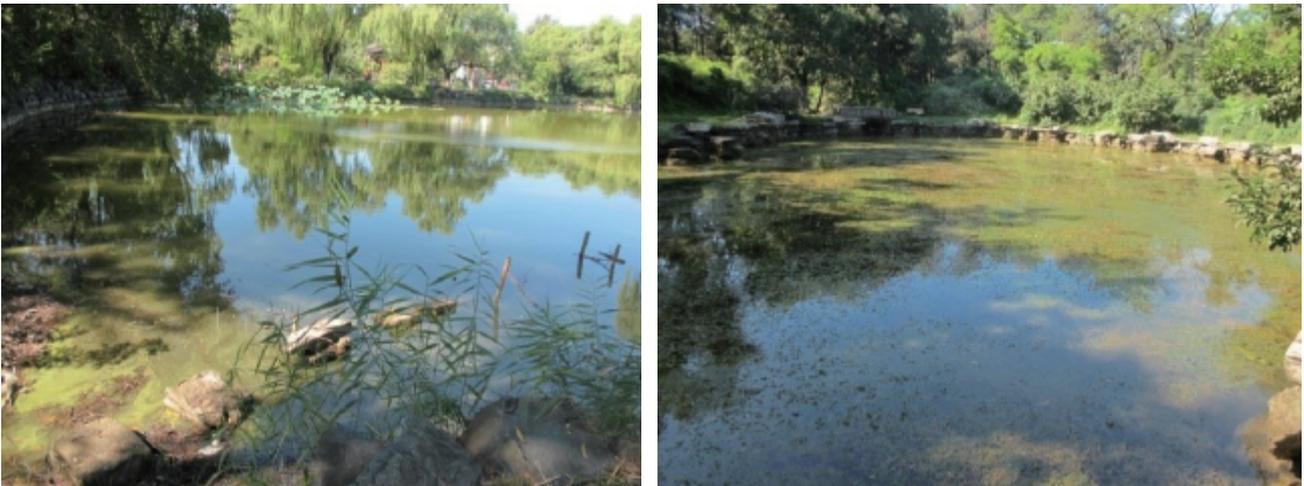
图5 过量生长的沉水植物（左：考古博物馆西湖）和浮游藻类（校史馆西湖）

对未名湖及其周边的校史馆湖有水湖泊而言，由于补水量有限，补水水量仅补充蒸发渗漏水量，换水周期长；同时，水体循环流动性差，基本为静水状态，水体自净能力较天然水体差。目前校园内有几个湖已表现出明显的富营养化问题，如考古博物馆西湖沉水植物过量生长和校史馆西湖近岸水面飘浮的藻类。

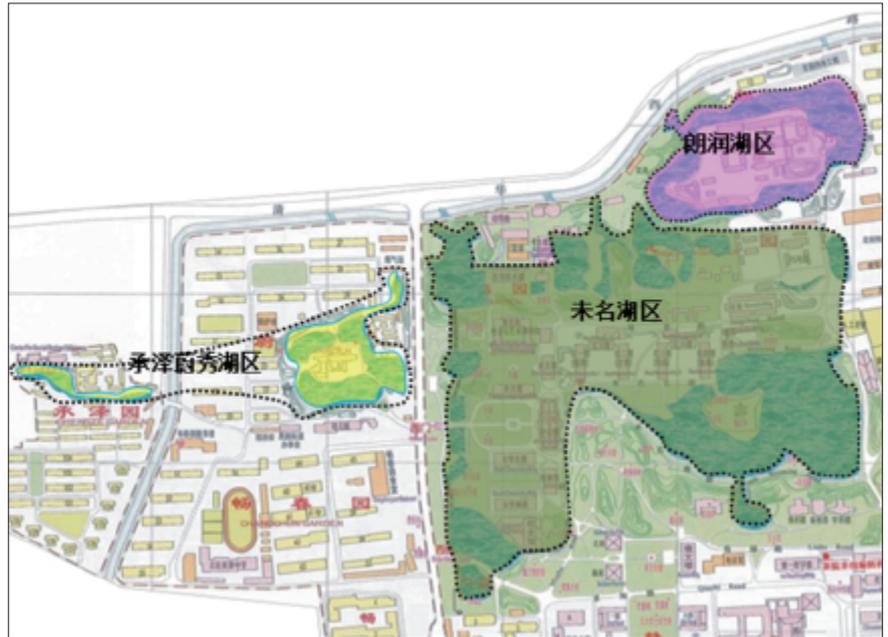
图6 北京大学校园景观水系补水区域划分

根据北京大学校园景观水系布局 and 连通情况，结合可利用水源分析，从水系补水和水质保障角度考虑，将整体景观水系分为三个区域，即朗润湖区、未名湖区和蔚秀承泽湖区见图6。

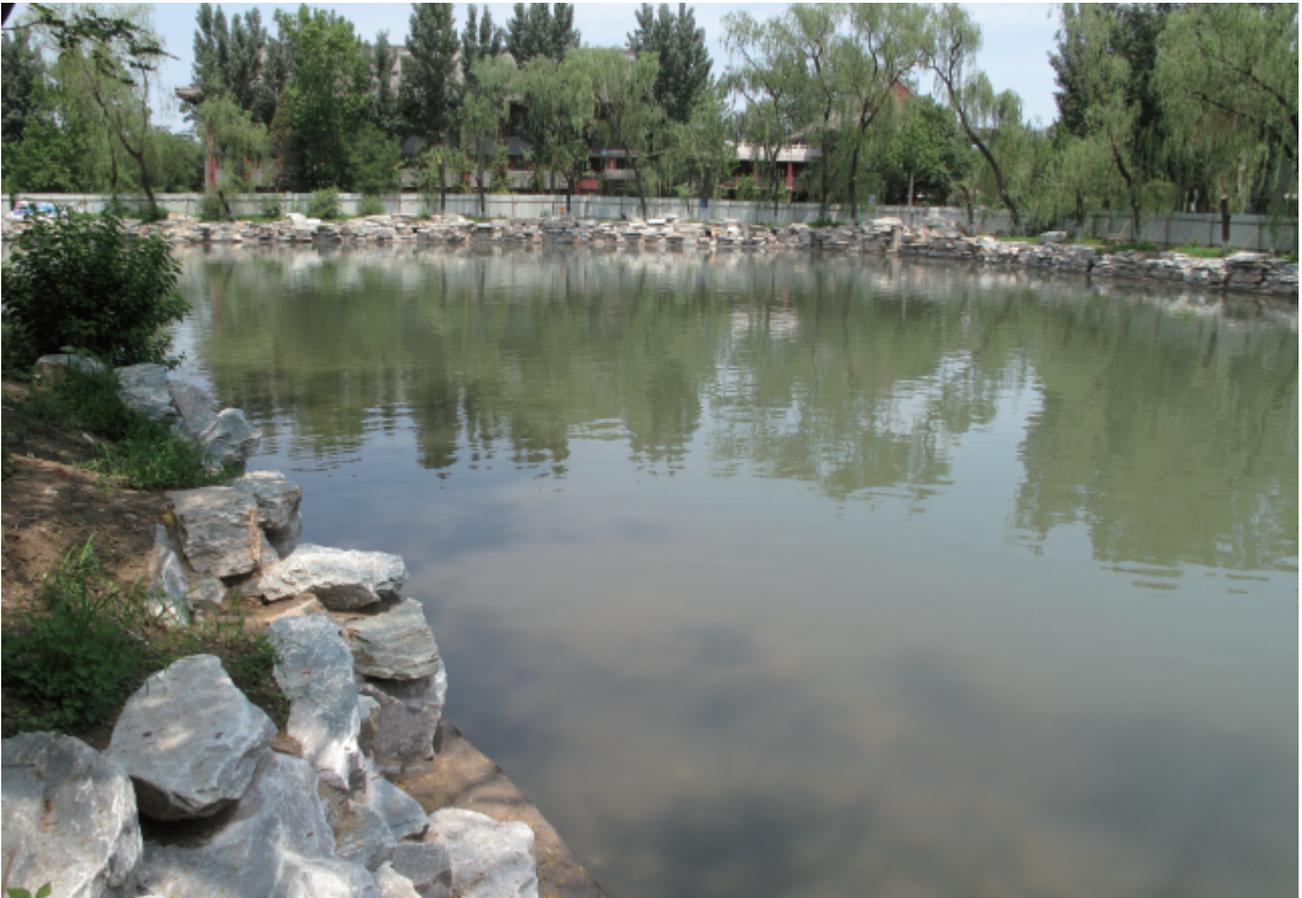
图7 北大燕园后湖生态整治效果
