## 基于沉水植物恢复的什刹海水质改善工程

项目位置：北京市西城区什刹海

项目规模：33.83万m<sup>2</sup>

竣工时间：2006年

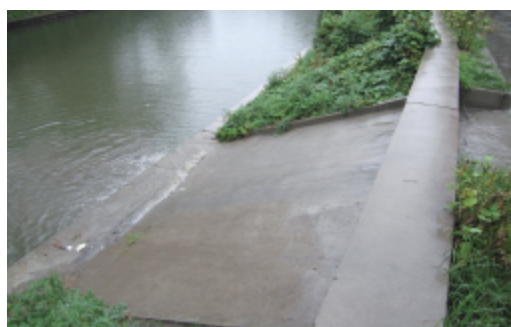
图7 长河雨水口改造前

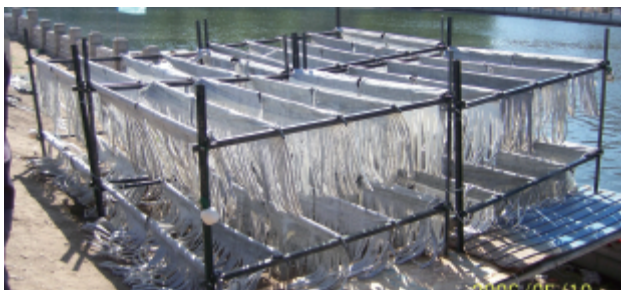
图15 北展后湖接触氧化填料

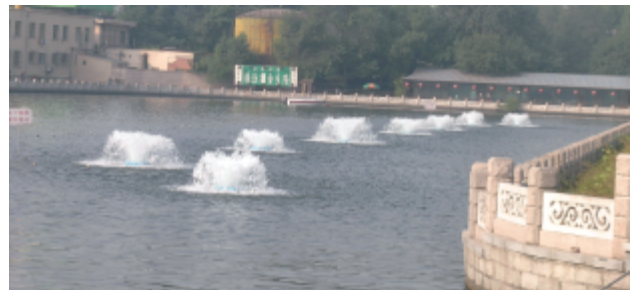
图16 北展后湖接触氧化措施

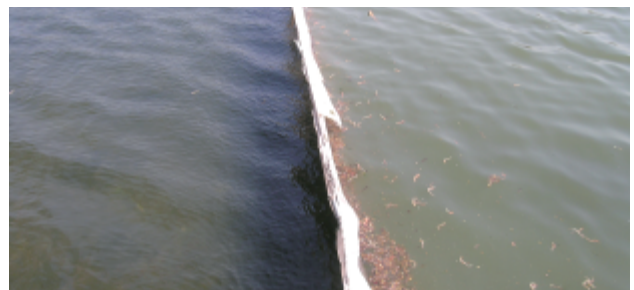
图17 后海沉水植物恢复围格内外

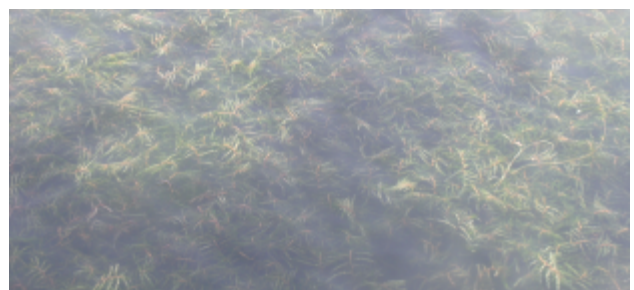
图18 后海沉水植物恢复效果
